# Las Cruces

es una explotación minera de cobre de alta ley situada en Andalucía (España) a 20 km de Sevilla.

## Desempeño de Las Cruces

### ESQUEMA DEL DESEMPEÑO DE LAS CRUCES EN 2008

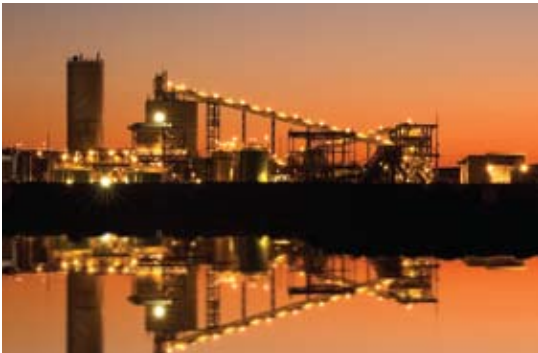
Las instalaciones de tratamiento de Las Cruces estaban listas para su entrada en servicio al final del año.

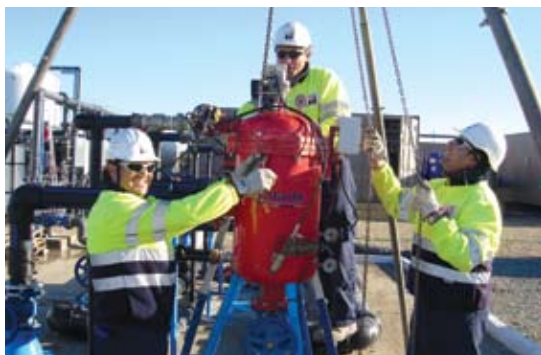
Antes de comenzar las labores mineras en Las Cruces, CLC puso en funcionamiento instalaciones y sistemas de gestión y tratamiento de agua que son los mejores de su clase, con objeto de garantizar la protección de los valiosos recursos hidrológicos de la región.

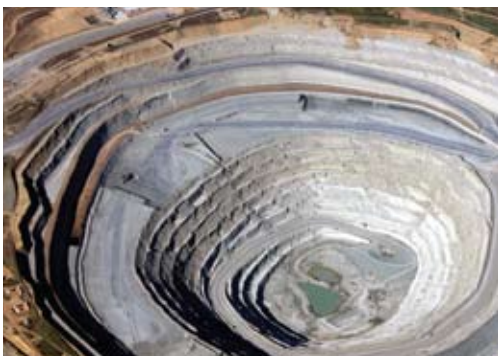
La corta minera Las Cruces a nivel del mineral.
